金属非金属矿山 矿用提升容器重要承载件 安全检测检验报告

内蒙古自治区特种设备检验研究院
金属非金属矿山矿用提升容器重要承载件
安全检测检验报告

报告编号：NMTJAQW-2026-00814

委托单位	名称	军创（丰宁）矿业开发投资有限公司		
	地址	河北省承德市丰宁满族自治县凤山镇下官营村		
	联系人	强小刚	电话	13911306612
受检单位	军创（丰宁）矿业开发投资有限公司			
合同编号	AQ-2026-0127			
设备名称	吊罐连接装置	使用编号	副井	
型号规格	L120mm	出厂编号	/	
制造单位	/	使用地点	副井	
设备状态	完好			
检测检验地点	副井	检测检验日期	2026 年 04 月 24 日	
检测检验类别	定期	下次检测检验日期	2028 年 04 月 23 日	
检测检验依据	GB/T6402-2024 《钢锻件超声检测方法》 MT/T684-1997 《矿用提升容器重要承载件无损探伤方法与验收规范》			
检测检验项目	超声波检测			
检测检验结论	经对该吊罐连接装置进行超声波检测结果符合 GB/T6402-2024 标准要求。   (检测检验专用章) 2026 年 4 月 27 日			
检测检验组成员	刘岩、韩涛			
备注	/

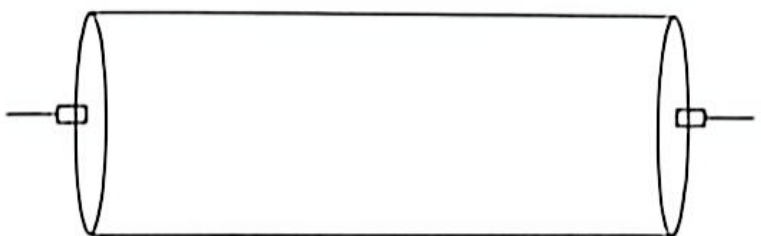
工件名称	吊罐连接装置	使用编号	副井
工件材质	45#	探伤方式	纵波直接接触法
样品状态	完好	工件规格	L120mm
环境温湿度	16℃	工件数量	1
探头规格	2.5MHZ Φ 20	耦合剂	机油
试块	CS-2	检测比例	100%
检验灵敏度	Φ 2 平底孔曲线 80%	表面补偿	6dB
生产厂家	/		
检测检验依据	GB/T6402-2024《钢锻件超声检测方法》 MT/T684-1997《矿用提升容器重要承载件无损探伤方法与验收规范》		
检测部位示意图及缺陷标注：

检测结果	经对该提升机掉罐连接装置进行超声波检测，未发现缺陷，结果符合 GB/T6402-2024 标准要求。		
备注	/
