金属非金属矿山 矿用提升容器重要承载件 安全检测检验报告

内蒙古自治区特种设备检验研究院
金属非金属矿山矿用提升容器重要承载件
安全检测检验报告

报告编号：NMTJAQW-2026-00813

委托单位	名称	军创（丰宁）矿业开发投资有限公司		
	地址	河北省承德市丰宁满族自治县凤山镇下官营村		
	联系人	强小刚	电话	13911306612
受检单位	军创（丰宁）矿业开发投资有限公司			
合同编号	AQ-2026-0127			
设备名称	提升机主轴	使用编号	副井	
型号规格	Φ260mm	出厂编号	/	
制造单位	/	使用地点	提升机房	
设备状态	完好			
检测检验地点	副井提升机房	检测检验日期	2026年04月24日	
检测检验类别	定期	下次检测检验日期	2028年04月23日	
检测检验依据	GB/T6402-2024《钢锻件超声检测方法》 MT/T684-1997《矿用提升容器重要承载件无损探伤方法与验收规范》			
检测检验项目	超声波检测			
检测检验结论	经对该提升机主轴进行超声波检测结果符合 GB/T6402-2024 标准要求。 <div style="text-align: right;">(检测检验专用章) 2026年4月24日</div>			
检测检验组成员	刘岩、韩涛			
备注	/

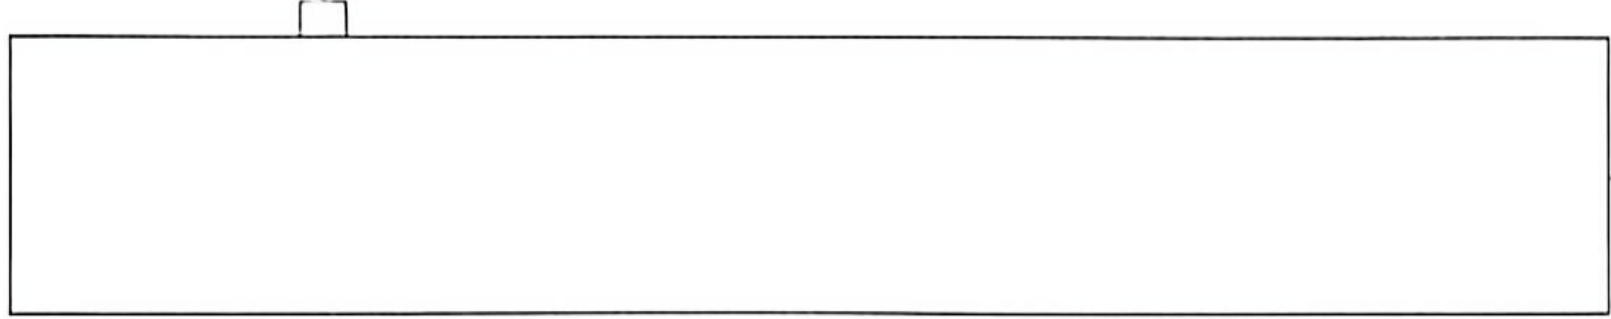
工件名称	提升机主轴	使用编号	副井
工件材质	45#	探伤方式	纵波直接接触法
样品状态	完好	工件规格	Φ260mm
环境温湿度	25℃	工件数量	1
探头规格	2.5MHZ Φ20	耦合剂	机油
试块	CS-2	检测比例	100%
检验灵敏度	Φ2 平底孔曲线 80%	表面补偿	6dB
生产厂家	/		
检测检验依据	GB/T6402-2024《钢锻件超声检测方法》 MT/T684-1997《矿用提升容器重要承载件无损探伤方法与验收规范》		
检测部位示意图及缺陷标注：

检测结果	经对该提升机主轴进行超声波检测，未发现缺陷，结果符合 GB/T6402-2024 标准要求。		
备注	/
